## SZEMÉLYI FELÜLETI SZENNYEZETTSÉG ELLENŐRZŐ SUGÁRKAPU REKONSTRUKCIÓ A PAKSI ATOMERŐMŰBEN

Makovecz Gyula\*, Bujtás Tibor és Kiss Mihály  
MVM Paksi Atomerőmű Zrt., 7031 Paks, Pf. 71  
[\\*makoveczgyp@npp.hu](mailto:*makoveczgyp@npp.hu)

*Reconstruction of the whole body surface contamination monitors in Paks NPP*

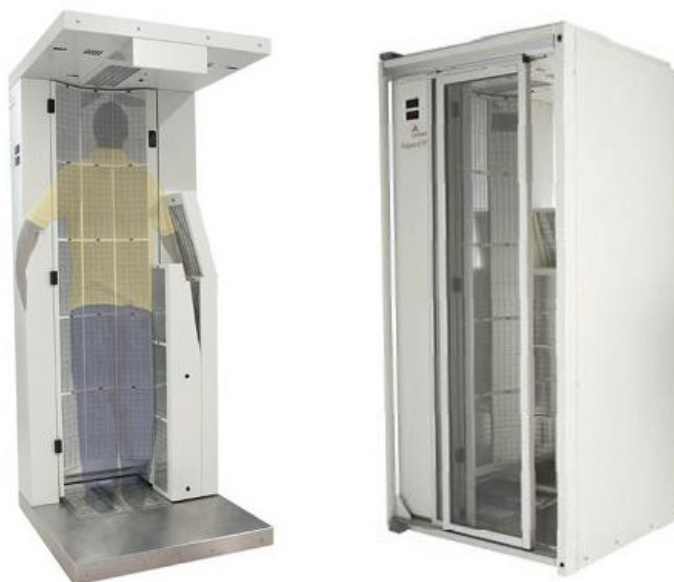
1. ábra. ARGOS-5PB kétlépéses sugárkapu

A beruházás összege miatt közbeszerzés keretében valósult meg a rekonstrukció, több gyártó jelentkezett. Az új eszközöknek rendelkezniük kellett érvényes típusvizsgálattal és első hitelesítéssel. Mindezeket összegezve a végleges döntéskor a Canberra ARGOS-5PB, kétlépéses és az ARGOS-1PB, egylépéses sugárkapu került kiválasztásra. A kétlépéses sugárkapu abban különbözik az egylépésestől, hogy előbbiben először szemből, majd megfordulás után háttal is történik mérés, elérve így a 360°-os ellenőrzést.

Hat darab egylépéses ARGOS-1PB sugárkapu lett elhelyezve a főépületi kijáratokhoz. Az öltözők bejárataihoz kilenc darab kétlépéses, fix fejdetektoros ARGOS-5PB sugárkapu lett telepítve, öt kis, négy nagy eszközmonitorral. Az öltözők kijáratainál pedig kilenc darab kétlépéses, mozgó fejdetektoros ARGOS-5PB sugárkapu lett üzembe helyezve.

A korábbi MAB GKM 600 és az új ARGOS-5PB típusú sugárkapuk paramétereinek összehasonlítása az 1. táblázatban látható. Az alsó kimutatási határ és a detektorok összes felülete az a két adat, amely mérés technikai szempontból a legfontosabb.

- A kétlépéses sugárkapuk sorompóval lettek ellátva, kiküszöbölve az esetleges „átsurranás” veszélyét, lehetőségét.
- A zuhanyzók utáni kétlépéses sugárkapuk mozgó fejedetktorral lettek üzembe helyezve, ezzel az utolsó ellenőrzési ponton a munkavállalók magasságkülönbsége (150 és 203 cm között) kiegyenlítésre került.

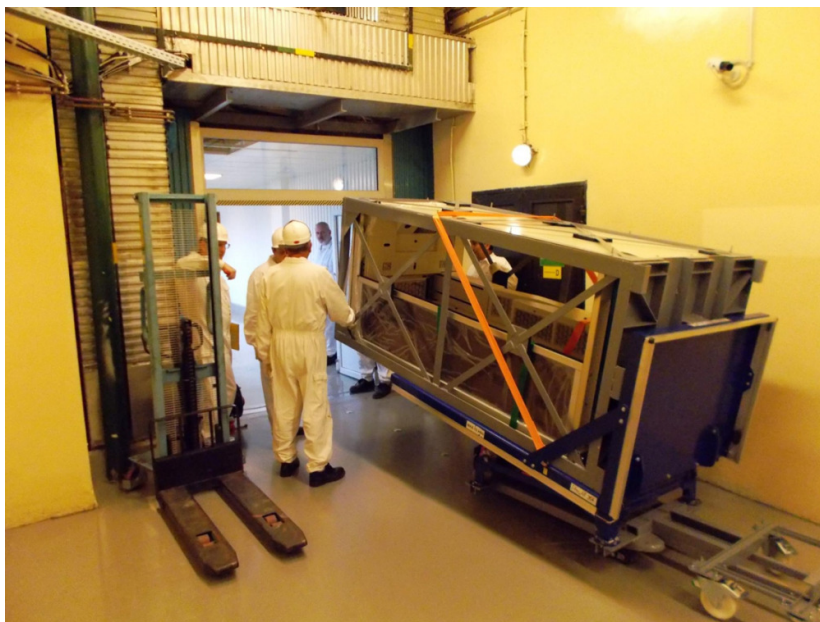
A beszállítás egyetlen lehetséges módja a liftaknában történő emelés maradt. Ehhez legyártásra került egy emelhető keret, amit a liftkabin alá rögzítettek, ezzel történt meg a sugárkapuk feldaruzása az Egészségügyi Laborépület második emeletére. A földszinti és a második emeleti vízszintes irányú mozgatásra is egy speciális eszköz készült, amellyel állítva és fektetve is szállíthatóak voltak a sugárkapuk. Erre azért volt szükség, mert a liftkabin alá történő be- és kigördítés, valamint a kabin emelkedése és süllyedése közben folyamatosan változtatni kellett a sugárkapu dőlésszögét. Ezekhez kapcsolódóan két rámpa készült a liftaknába történő be- és kigördítéshez.

2. ábra. A speciális sugárkapu szállító eszköz

Az új sugárkapuk működési helyükre történő szállítása jelentős tervezési és szervezési feladatot jelentett az előkészítés alatt. A sugárkapuk szétszerelve történő szállításához a gyártó Canberra (a jelenlegi Mirion Technologies) nem járult hozzá. A sugárkapuk méretéből adódóan a lépcsőházban, liftkabinban történő szállítás nem volt kivitelezhető.

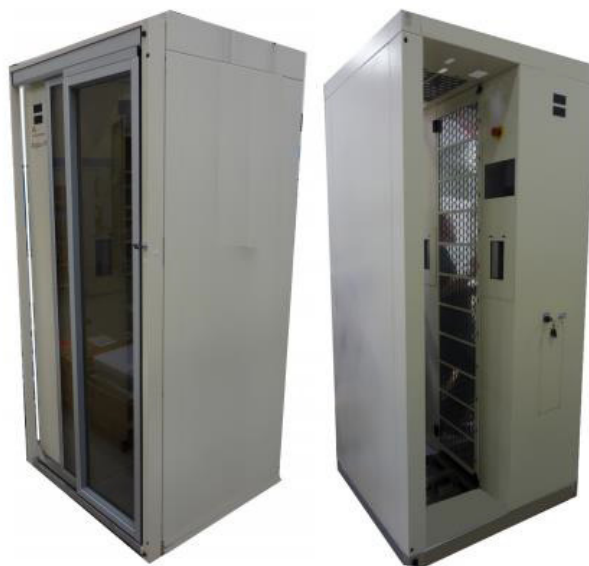
3. ábra. ARGOS-1PB egylépéses sugárkapu
