# LSF-21 légi sugárfelderítő konténer

MÉSZÁROS ZALÁN SZDS.

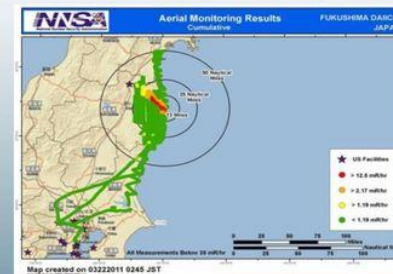
**An Aerial Measuring System (AMS)** provides specialized airborne radiation detection of ground contamination following a radiological emergency and identifies the location of radiological anomalies.

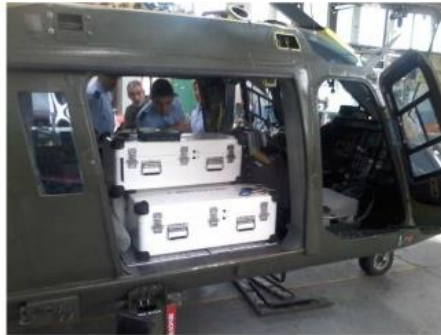
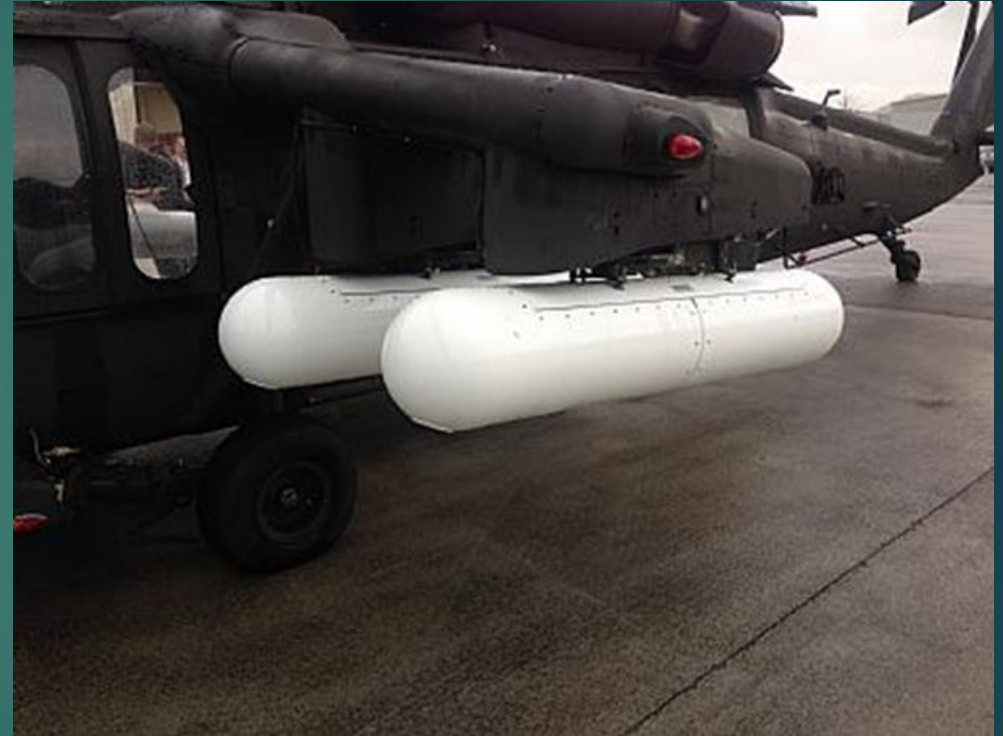
- Equipment in Belgium: 2 identical **A**erial **G**amma **S**pectrometers (AGS)

- 2 cases with 2 detectors, NaI, 4 x 4 liter, each case = 50 kg
- 1 electronics case : 28kg
- 1 laptop PC + GPS
- Total weight of 130 kg

- one at SCK•CEN (MOL), other one at IRE (Fleurus)
- Setup is very easy, can be done in less than one hour
- Here demonstrated in an A109 Agusta helicopter of Belgian Defense for monitoring in case of nuclear emergencies

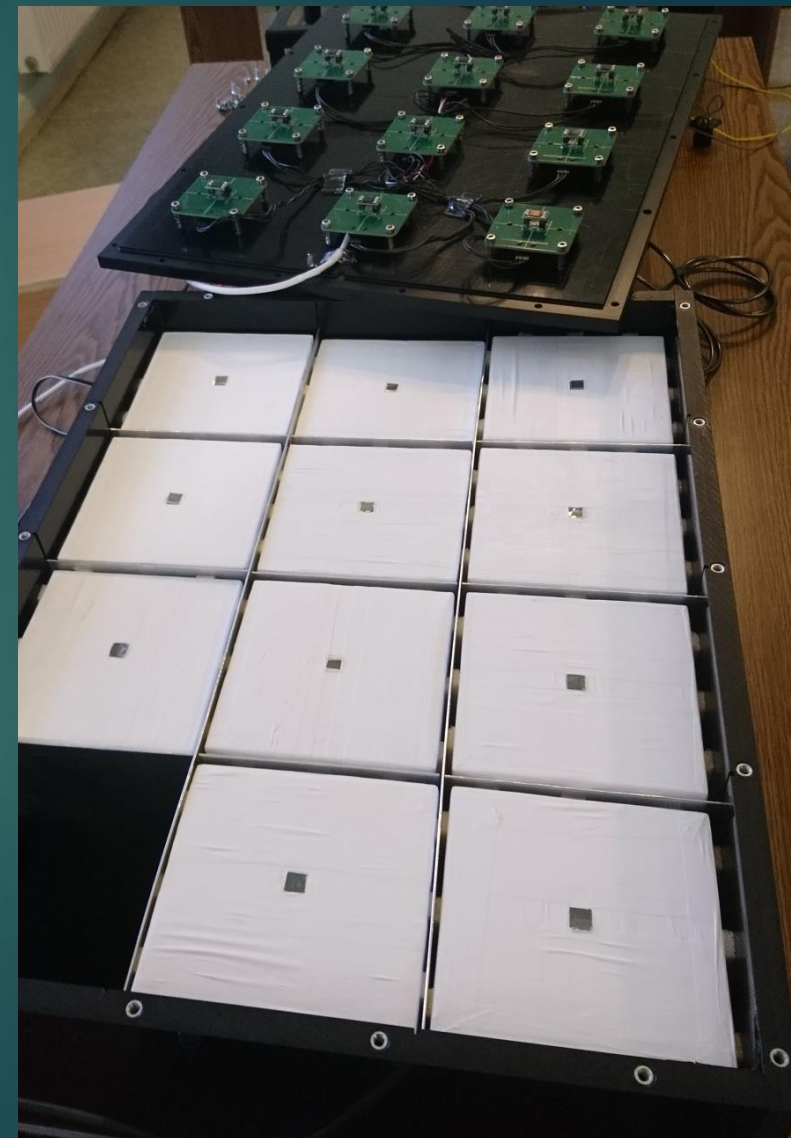
# Elsődleges érzékelők – plastik detektor

- ▶ 12 db 100x100x100 mm EJ200 típusú plastik tömb
- ▶ 12 db SiPM + RadiZcan Counter
- ▶ Az egész egy nagy fényzáró dobozba építve
- ▶ A 12 db RadiZcan számláló párhuzamosan van összekötve, így az összes plastik detektortól származó mérési eredmény egy kábelon van kivezelve.

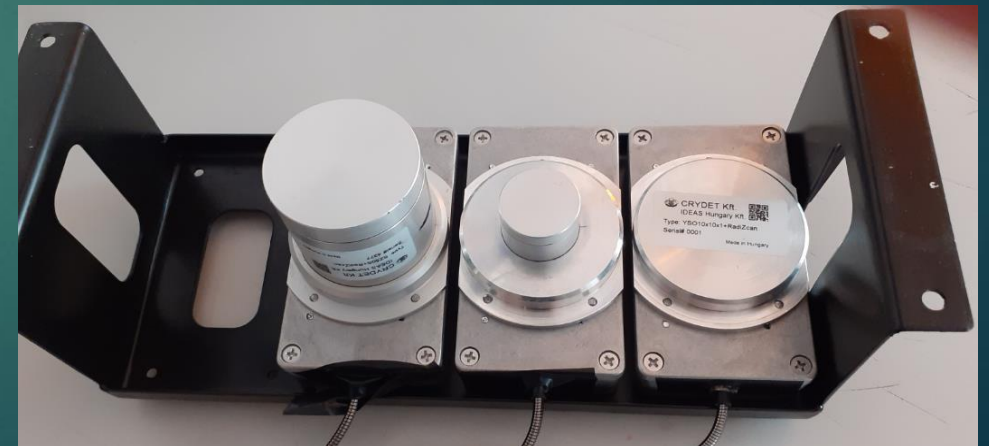
# Elsődleges érzékelők – szcintillációs detektorok

- ▶ Három szcintillációs detektort használunk a méréseinkhez:
  - ▶ 1 db 2"-os NaI(Tl),
  - ▶ 1 db 1"-os NaI(Tl) és
  - ▶ 1 db 5x5x5 mm-es YSO (ittrium-oxiortoszilikát)
- ▶ Egymás mellé vannak rögzítve egy konzolra.

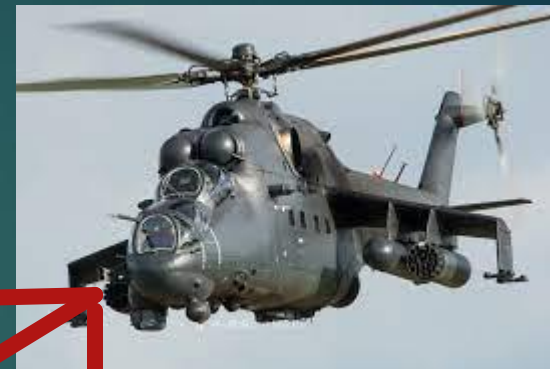
# Kommunikáció

2Ghz SDR  
Rádió (Max  
~6km)

4G/LTE  
hálózat

Wi-fi  
100 m
